Manual sobre diagnóstico de fissuras em edificações residenciais

Resumo: A principal manifestação patológica identificada nas construções é a fissura. Presente em quase todas as moradias, este problema vai muito além da desconformidade estética. As fissuras podem ser a chave para o desenvolvimento de diversas outras manifestações patológicas, como a corrosão de armaduras. Neste sentido, a manutenção das fissuras é fator primordial para garantia de prolongamento da vida útil de uma construção. A problemática está no fato de que, geralmente, os residentes não estão a par deste cenário. Desse modo, muitas vezes as fissuras evoluem para trincas e até rachaduras, prejudicando a qualidade de vida e segurança dos moradores. Assim sendo, este trabalho almeja produzir um material informativo que contemple as principais fissuras que podem surgir em uma pequena edificação, na estrutura, alvenaria e revestimentos. Coletando informações na bibliografia, reuniu-se conceitos e dados, como as formas de evitar ou tratamentos para cada tipo de fissura. A cartilha desenvolvida foi divulgada nas plataformas digitais e, dessa forma, a comunidade pode visualizar e comparar os diagramas desenvolvidos co

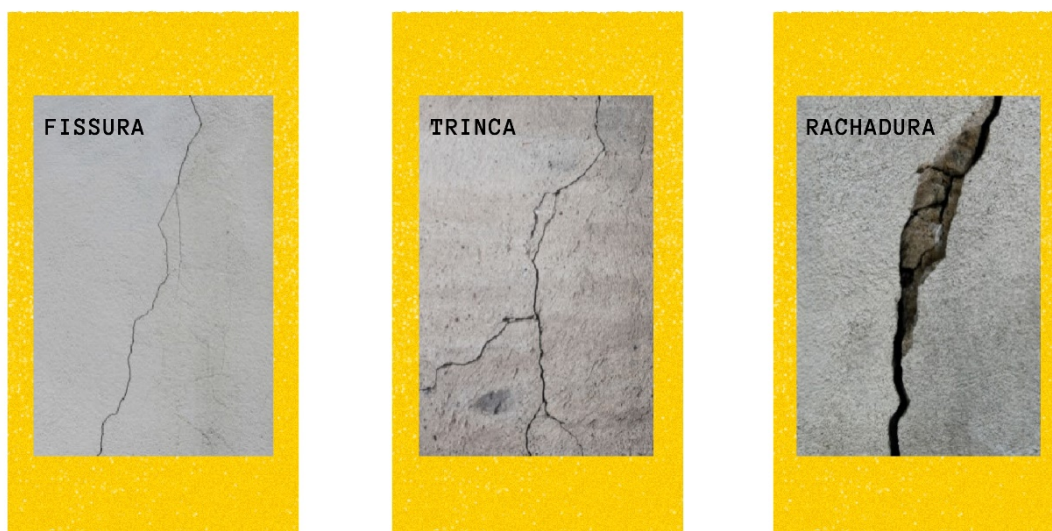
Figura 1 – Categorias de aberturas: fissuras, trincas e rachaduras

O primeiro passo, após localizar uma fissura, é entender sua gravidade. Desse modo, existe uma classificação, dependente do tamanho das aberturas, que costumeiramente é utilizada e é vista na Figura 1. As fissuras são as aberturas com menos de 0,5 mm, as trincas são as fissuras evoluídas, com mais de 0,5 mm e as rachaduras, aberturas mais graves e preocupantes, são aquelas com mais de 1 mm

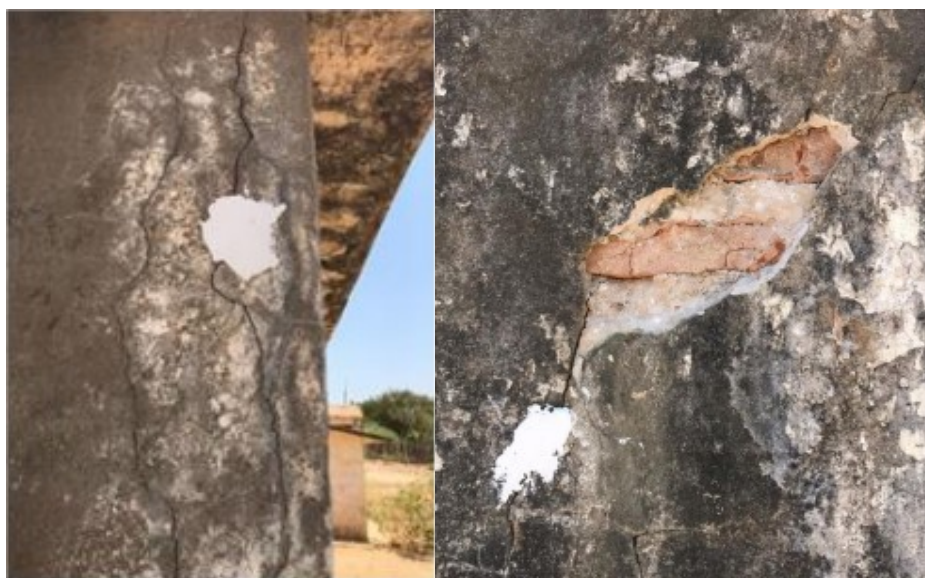
Figura 3 – Aplicação de gesso em fissura (à esquerda) e abertura de janela de inspeção (à direita)

gesso nas fissuras. Como o gesso é um material frágil, qualquer movimentação na fissura gera movimentação no gesso, provocando seu rompimento. Além disso, Noronha (2018) afirma que a abertura de janelas de inspeção é importante, ou seja, retirada de revestimento até que se avalie a profundidade da fissura e se conclua se a esta já atingiu a estrutura. Os dois procedimentos são exemplificados pela Figura 3.

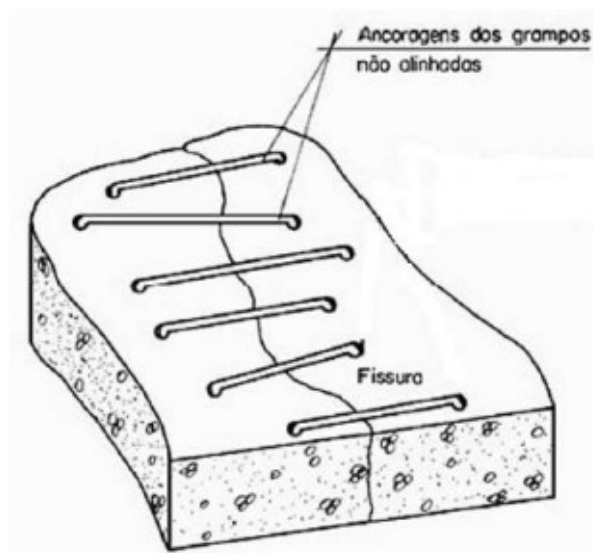
Figura 5 – Método de injeção de fissuras

Trindade (2015) também apresenta o reparo pelo método de costura de fissuras, onde pequenos furos devem ser feitos com a furadeira, paralelos à abertura as trincas. Após isso, grampos metálicos devem ser posicionados de forma a costurar a trinca. É importante que as costuras tenham inclinações diferentes para que o esforço transmitido não seja exercido em um plano somente. Observe detalhes do método na Figura 5.

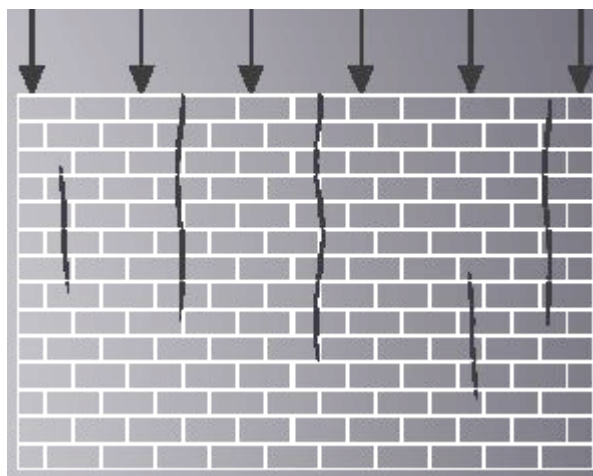
Figura 13 – Fissuras em trecho contínuo de alvenaria, devido à atuação de carga vertical distribuída

Uma das grandes causas do surgimento de manifestações patológicas em alvenarias é a transferência de cargas das vigas da estrutura para a vedação sob elas (SOUSA, 2014). A ruptura segue a direção do carregamento, porém também é governada pela coesão e homogeneidade da alvenaria. Dessa forma, em alvenarias homogêneas, as fissuras ocorrem geralmente como pode ser visualizado na Figura 13. Porém, as juntas de argamassa podem atuar como plano de fraqueza se não estiverem formando uma estrutura coesa com os blocos. Assim, as fissuras ocorrem como na Figura 14, acompanhando a interface junta/bloco (CAPORRINO, 2018).

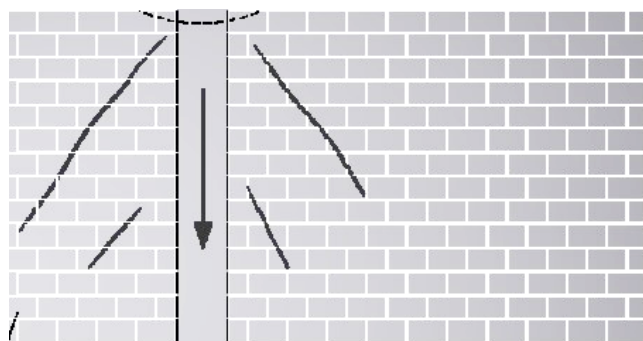
Figura 16 – Fissuras devido ao recalque de fundação

Por fim, e como já visto anteriormente, o recalque é um fenômeno que acontece devido ao acomodamento do solo que suporta uma construção. A estrutura vai se acomodar e rebaixar com o solo, e a movimentação da estrutura, novamente, vai interferir na alvenaria, que está contida na estrutura, gerando fissuras (Figura 16). Formas de evitar e tratar este problema são as mesmas prescritas para as fissuras devido ao recalque no concreto.

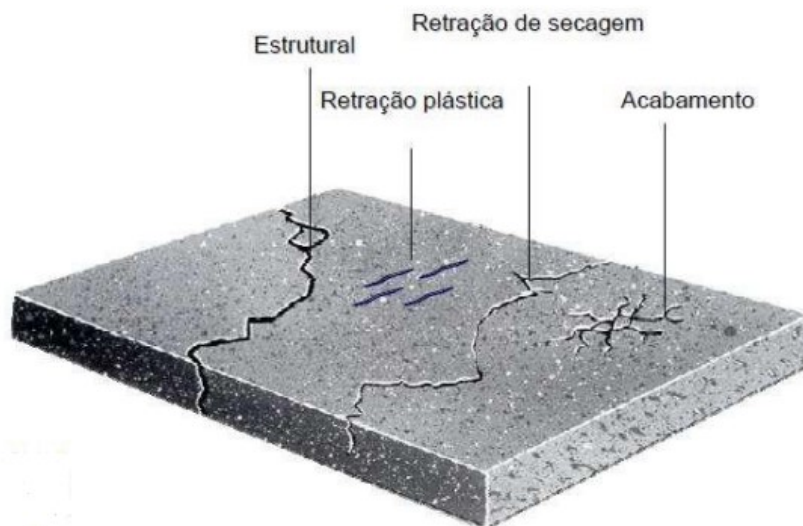
Figura 17 – Fissuras aparentes nos revestimentos

gerar as fissuras causadas pela retração plástica. Por fim, caso o método de execução dos revestimentos não esteja de acordo às normas padronizadas para garantir melhor desempenho e durabilidade, podem surgir fissuras de acabamento. Observe a manifestação das fissuras na Figura 17.
